REPARACION CUBIERTA GLORIETAS SECTOR 4

PROVINCIA DE TIERRA DEL FUEGO, ANTÁRTIDA E ISLAS DEL ATLÁNTICO SUR REPÚBLICA ARGENTINA	
	Exp. 290/2011 S/ TRABAJOS DE PINTURA DE TECHOS EDIFICIOS DEL QUIEBRE, ACCESO CATAMARANES Y GLORIETAS.	
DIRECCIÓN DE ESTUDIOS Y PROYECTOS DIRECCIÓN PROVINCIAL DE PUERTOS	PLANO DE: CAMBIO CUBIERTA DE TECHO	LICITACIÓN PRIVADA Nº:
PRESIDENCIA DIRECCIÓN PROVINCIAL DE PUERTOS	FECHA: NOVIEMBRE 2016 ESCALA: INDICADAS	ARCHIVO: A-05 REPARACIÓN CUBIERTA GLORIETA 3.MCD ESC. PLOTEÓ: 1-1
		PLANO Nº: A . 05

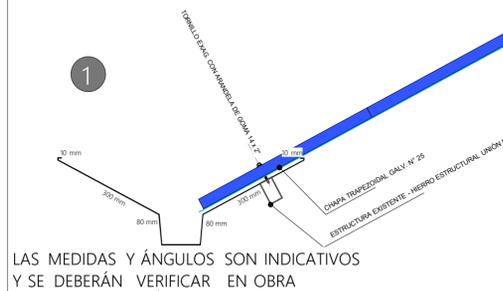
LOS TRABAJOS A COTIZAR SON: DESMONTE DE CHAPAS EXISTENTES, REPARACION Y/O REFUERZO DE ESTRUCTURAS DE SOPORTE CUBIERTA, REPARACION Y EJECUCION DE ALEROS, EJECUCION DE NUEVA CUBIERTA, COLOCACION DE ZINGUERIAS Y CANALETAS DE DESAGUE PLUVIAL.

LAS MEDIDAS Y ÁNGULOS SON INDICATIVOS Y SE DEBERÁN VERIFICAR EN OBRA

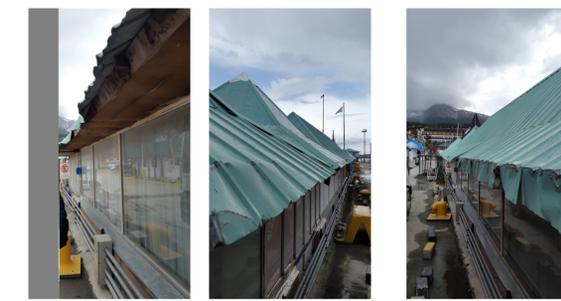
CORTE TRANSVERSAL GLORIETAS ESC: 1:100

SISTEMA DE DESAGUE PLUVIAL DE PVC LINEA AQUAPLUV STYLE DE TIGRE O SIMILAR. TODOS LOS ACCESORIOS DE DESAGUE DEBERAN SER DE LA MISMA LINEA.
